# Historische Überflutungen am Kamp

Die Hochwasserereignisse von 1803 und 1829 am unteren Kamp, dargestellt anhand der Aufzeichnungen des Wasserbauers Carl Adler Edler von Lilienbrunn

Heinz Wiesbauer

Herausgeber und Auftraggeber: Amt der NÖ Landesregierung, Gruppe Wasser  
3109 St. Pölten, Landhausplatz 1

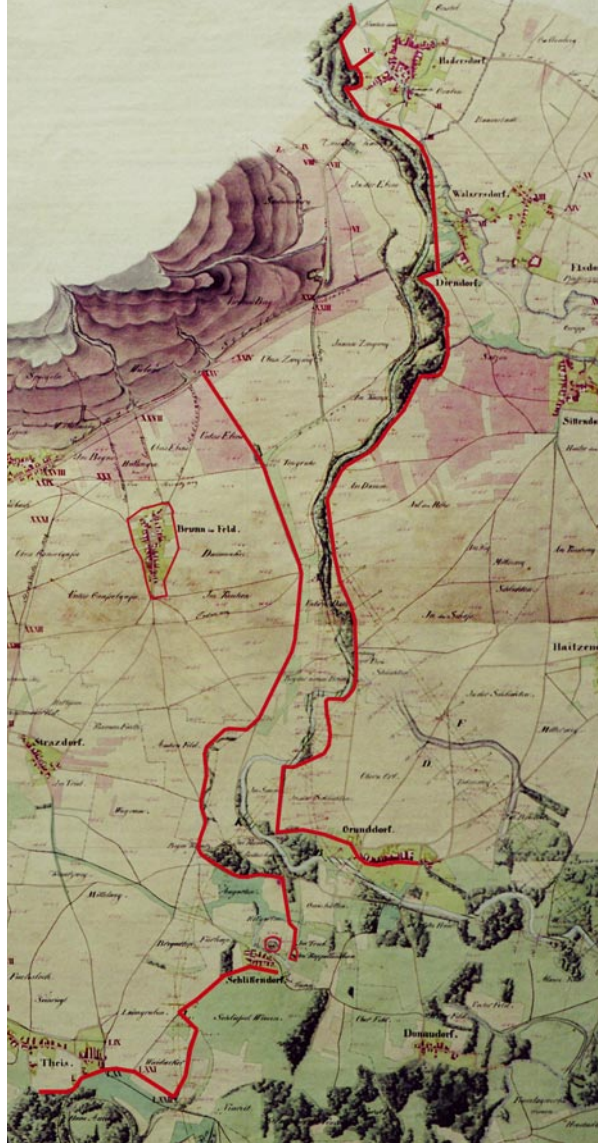
Lage der Dämme  
Anfang des  
19. Jahrhunderts  
(rote Linie)

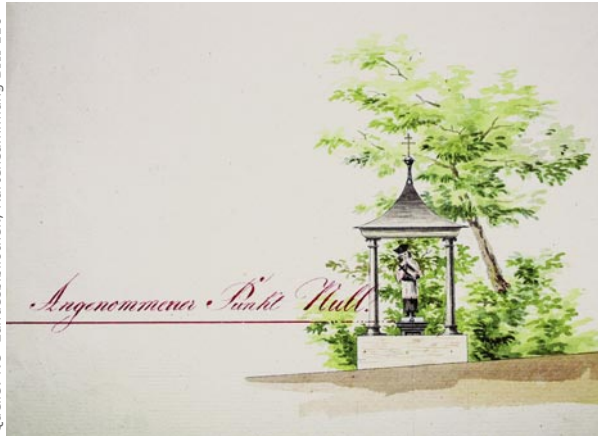
Das Podest des heiligen Johannes von Nepomuk diente Lilienbrunn als Bezugsebene für seine Vermessungen

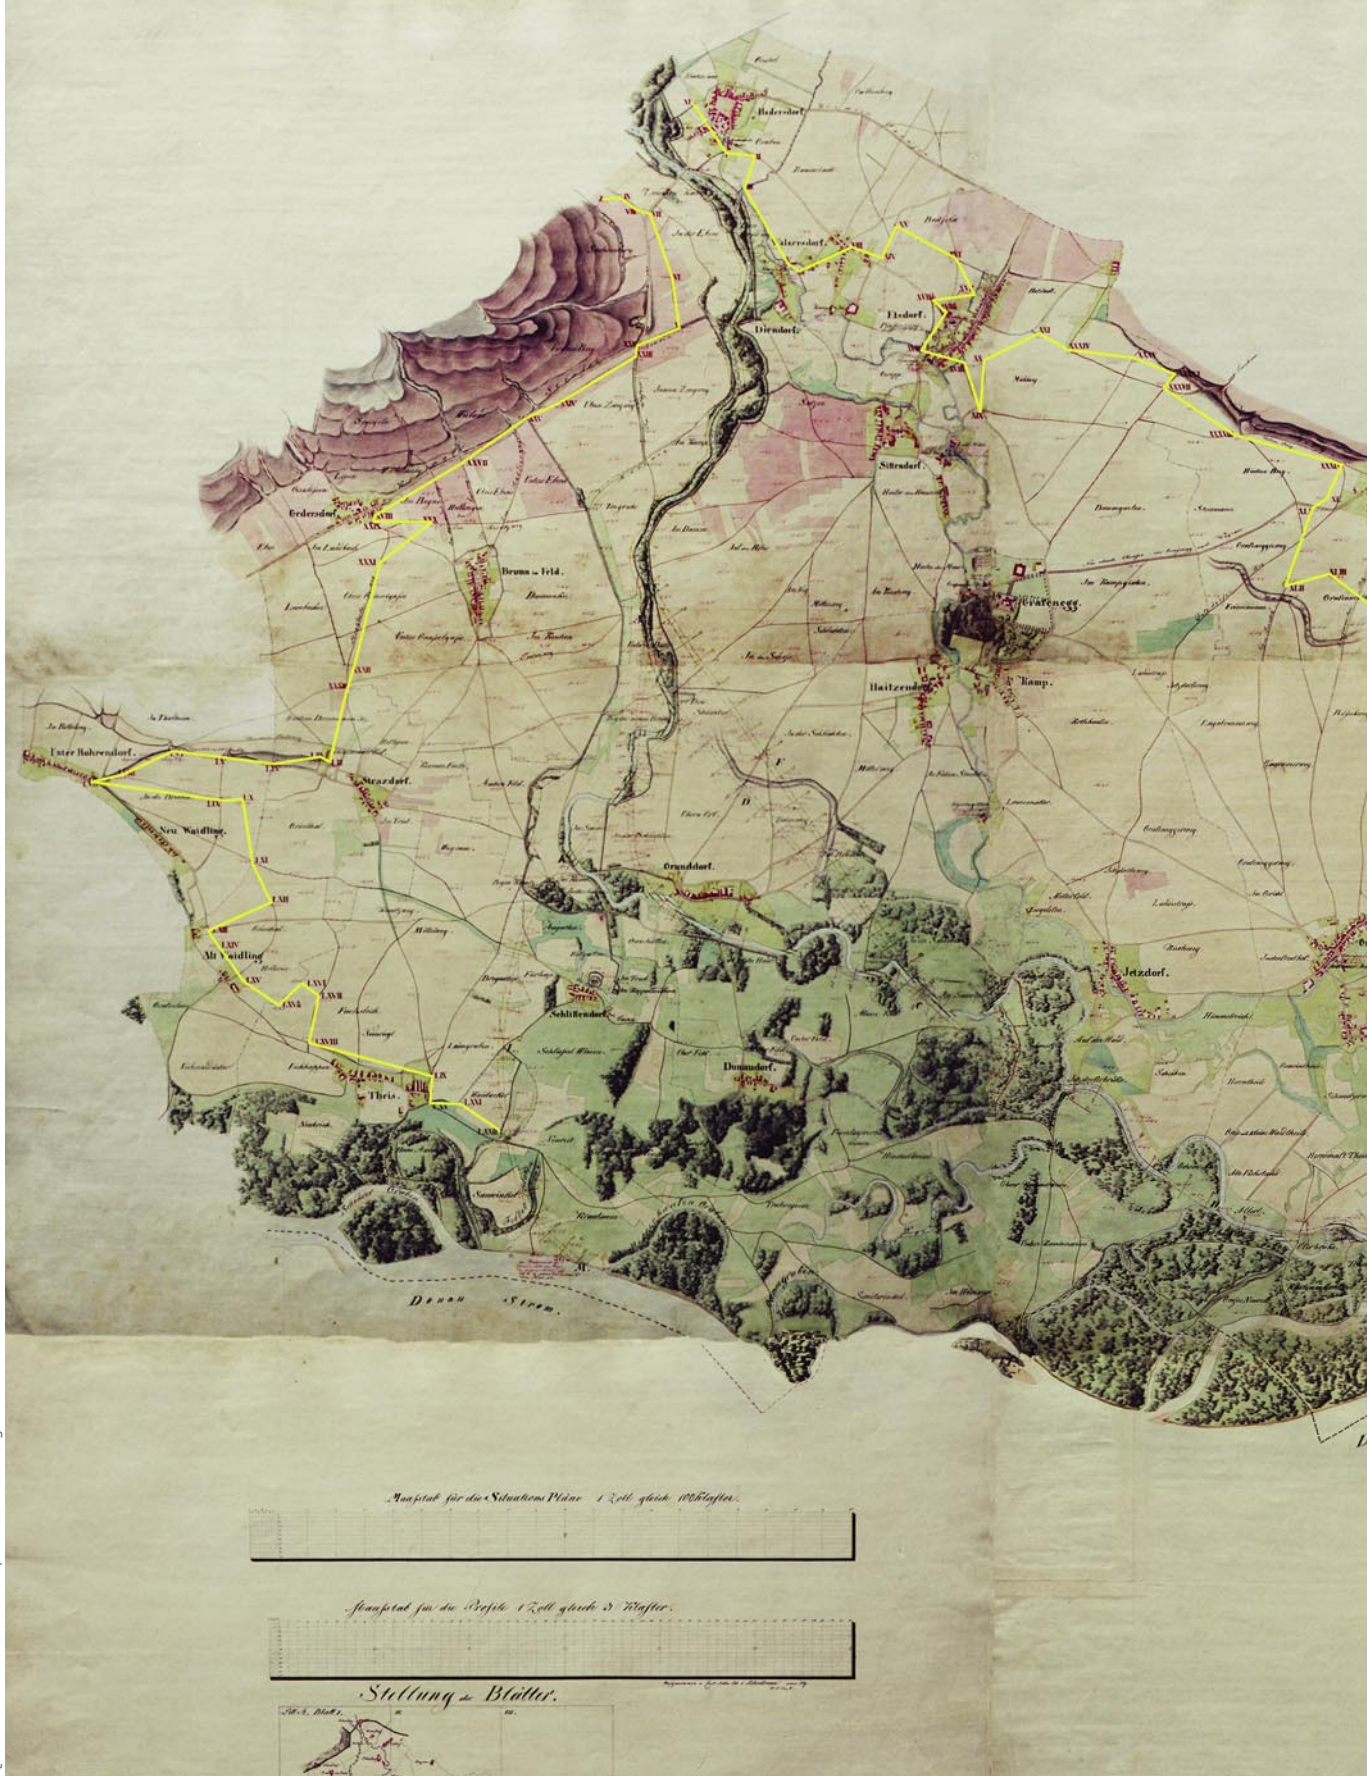
Flusskarte von  
Lilienbrunn aus dem  
Jahre 1829 mit  
Hervorhebung des  
Inundationsgebietes  
(gelbe Linie)

Die Ausdehnung des Überflutungsgebietes zeigt die Karte auf Seite 12. Es handelt sich dabei um das maximale Inundationsgebiet, das aus der Gesamtheit aller Überflutungen im Zeitraum 1780 bis 1829 resultiert. Eingeflossen sind in diese Betrachtung auch die Hochwasser des Gschinzbaches und der Lössgräben entlang dem Wagram. Aus den Protokollen von Lilienbrunn geht hervor, dass mehrere Kuppen und Wege innerhalb der großräumig ausgewiesenen Überflutungsräume hochwasserfrei waren.

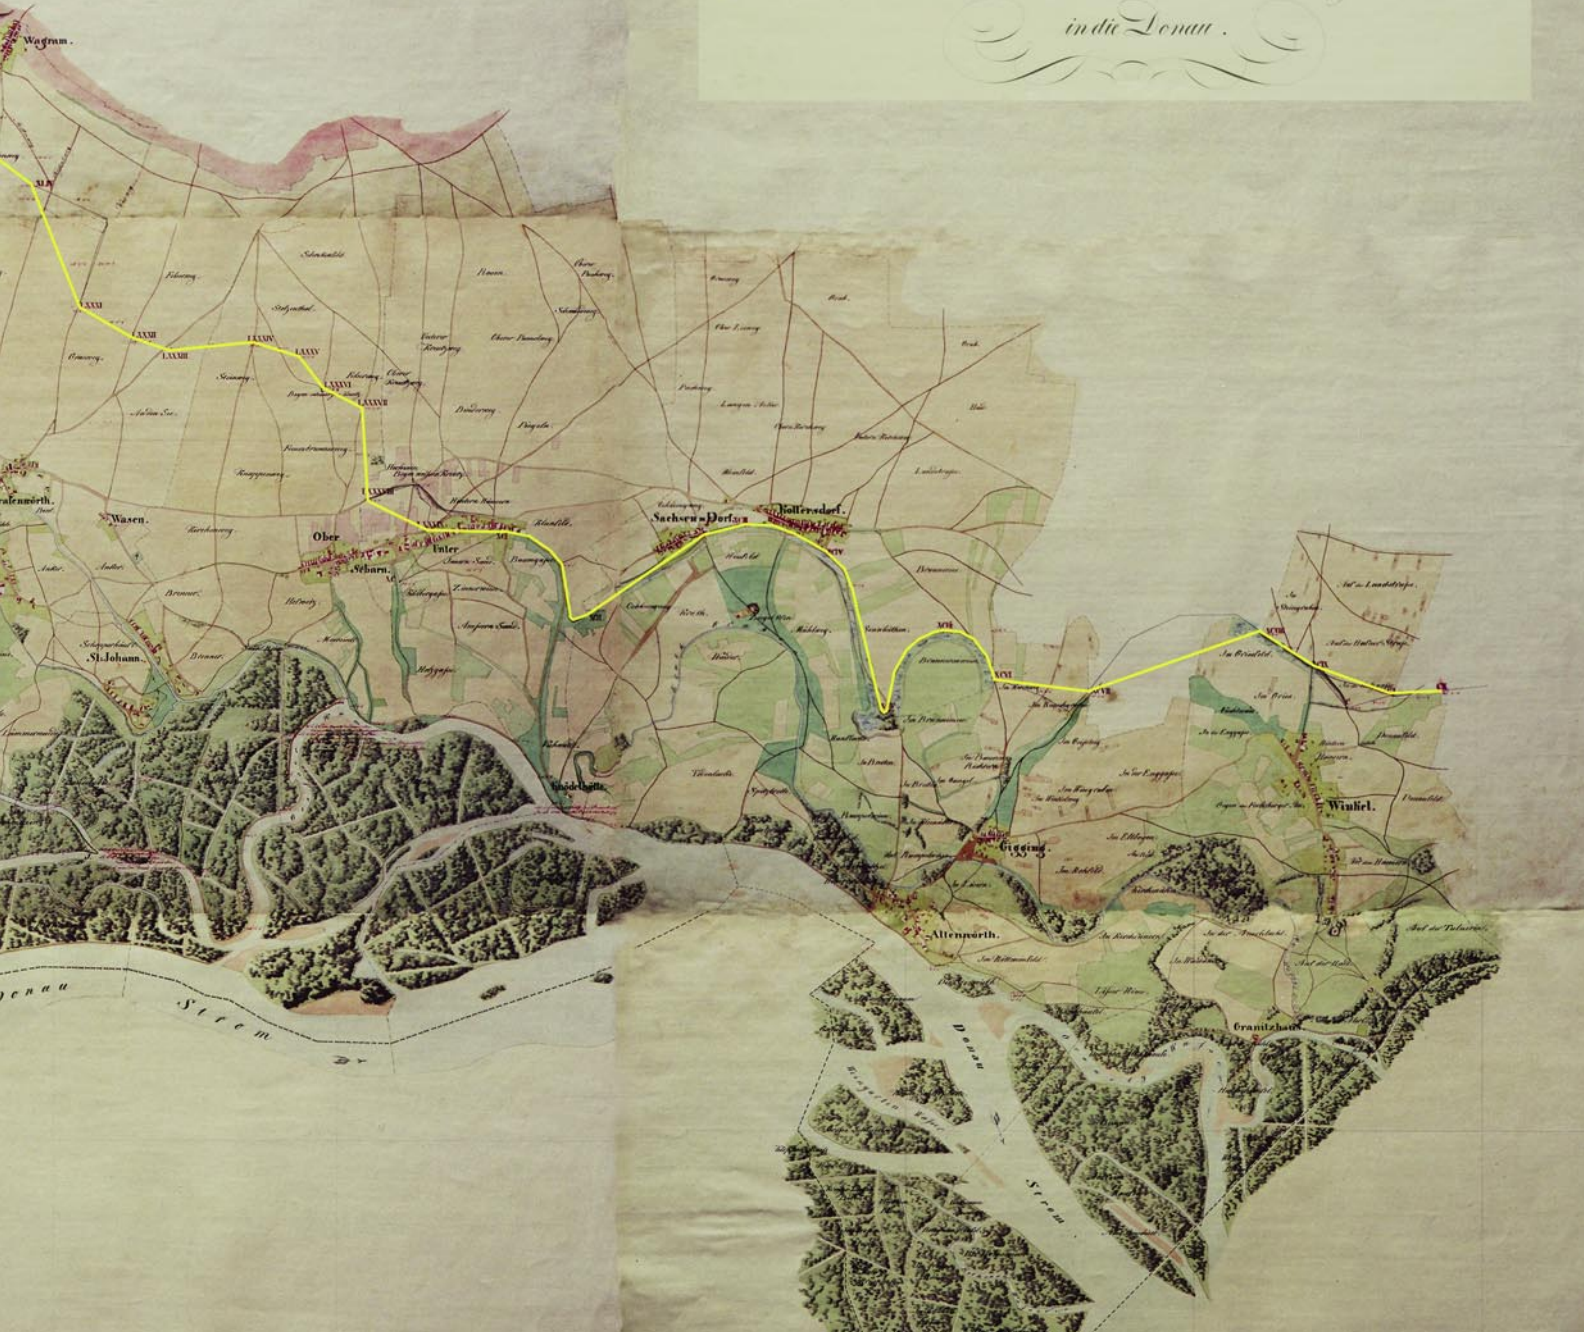
## INUNDATIONS TERRAINS

*von Hadersdorf bis zur Ausmündung  
in die Donau.*

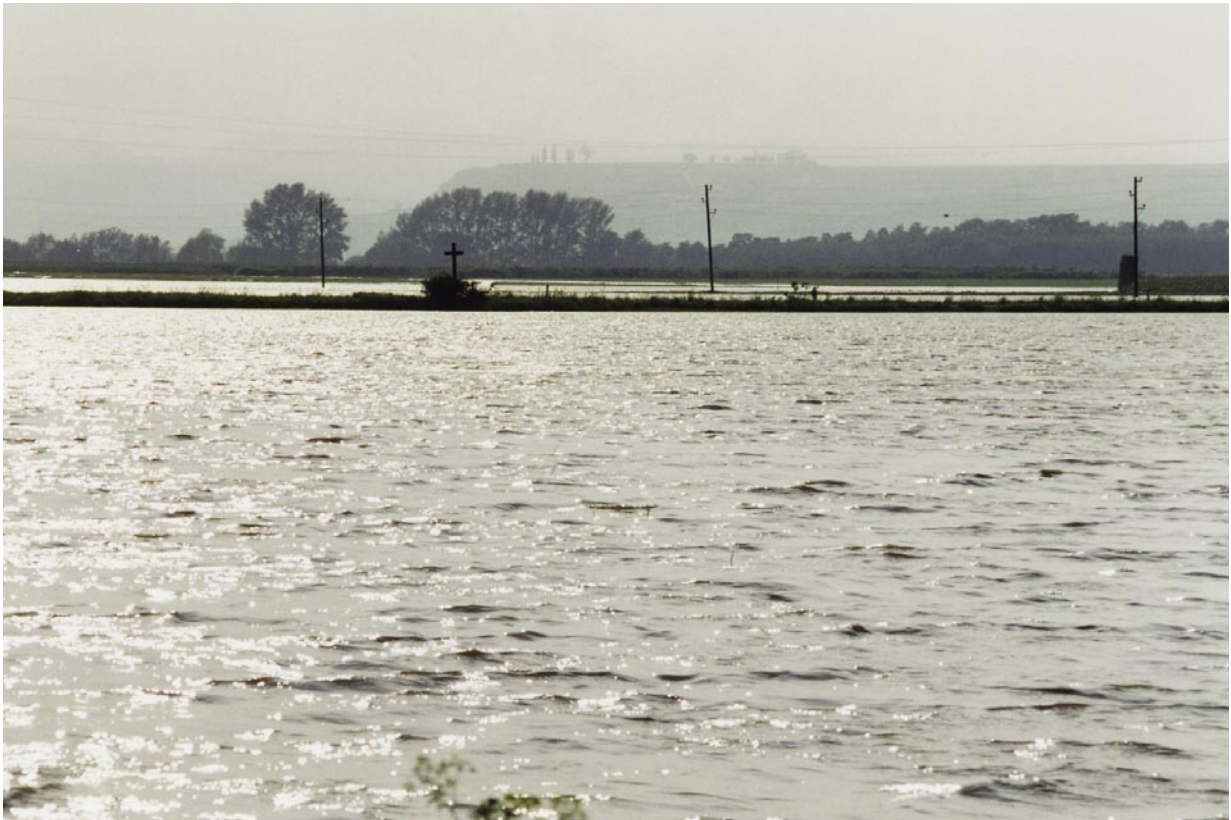
### Hochwassermarken bei der Schlossmühle Grafenegg

*Die Hochwassermarke von 1803  
bei der Schlossmühle Grafenegg  
wurde bislang nicht übertroffen  
(Pfeil oben: 1803, Pfeil unten: 2002)*

| 1803 | = | Höchststand | (Abfluss ca. 550–590 m³/s) |

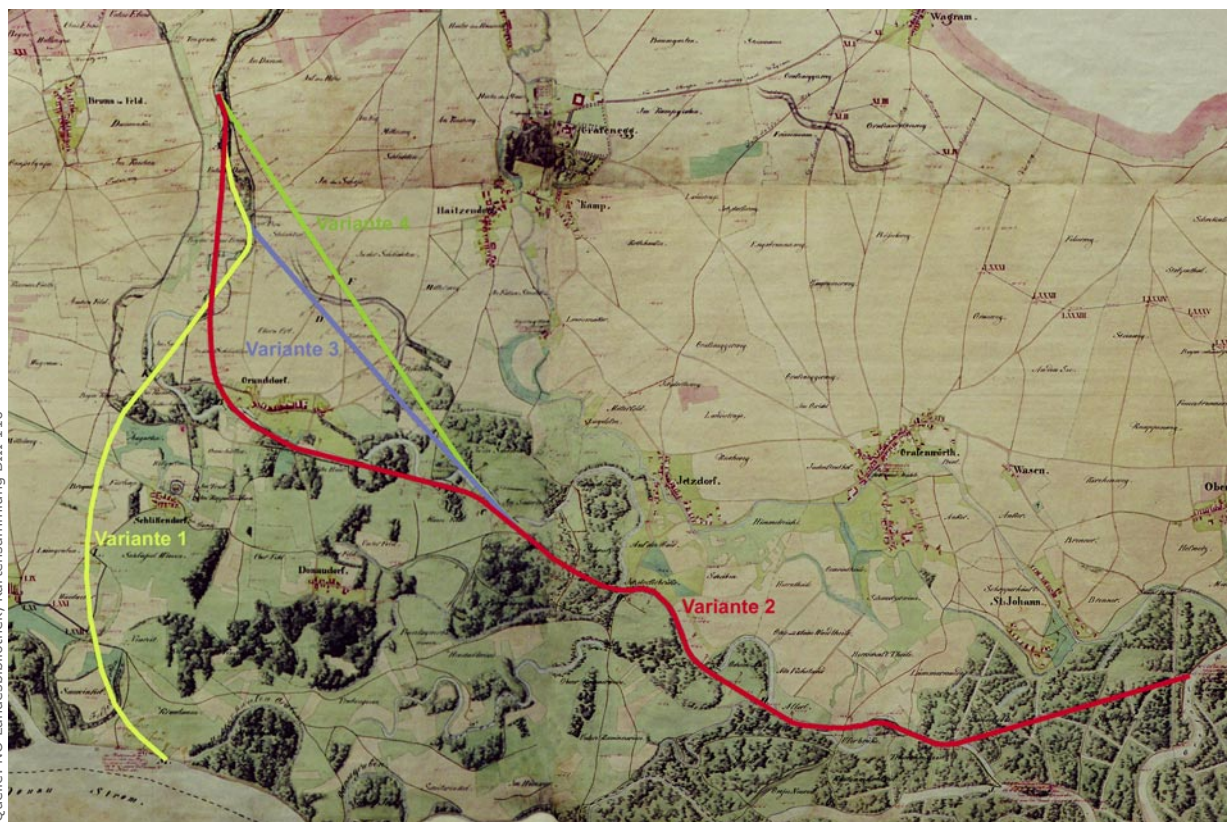
Ausschnitt aus der Flusskarte von Lilienbrunn um 1829 mit Hervorhebung der unterschiedlichen Durchstichvarianten
